# VEDLIGEHOEDELSPLAN

EF Sauershøj  
Th. Sauersvej 4-106

16. april 2024

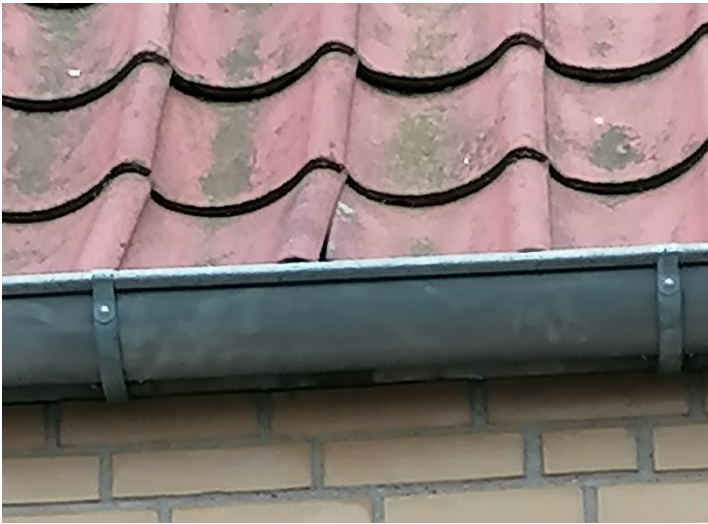
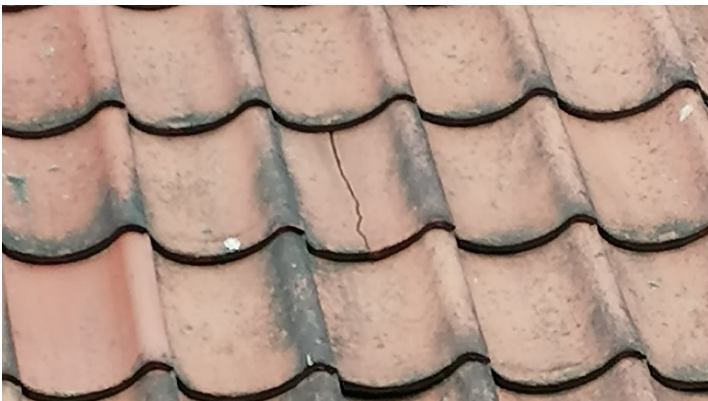
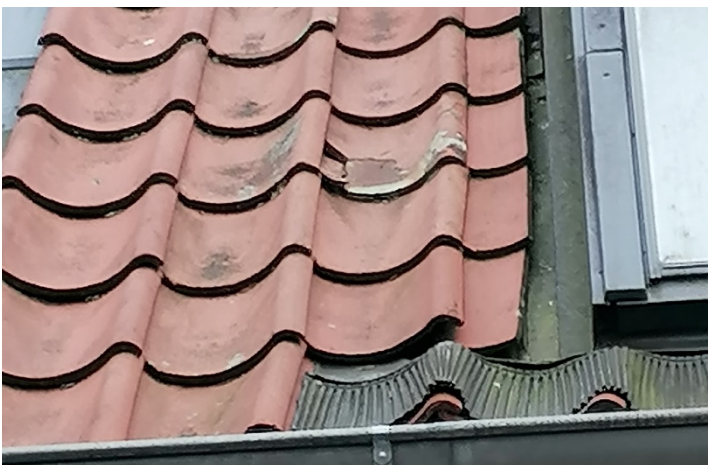
Røde vingetegl med papundertag. Udført som parallelt tag, dvs. uden tagrum. Taghældning 30 gr og 45 gr. Tagsten er med sort algevækst og der er enkelte revnede tagsten og enkelte tagsten ligger ikke korrekt. Revner og tagsten som ikke ligger korrekt, kan medføre at der kommer ekstra meget vand ind på undertaget.

Defekte tagsten udskiftes og tagsten der ligger dårligt rettes.

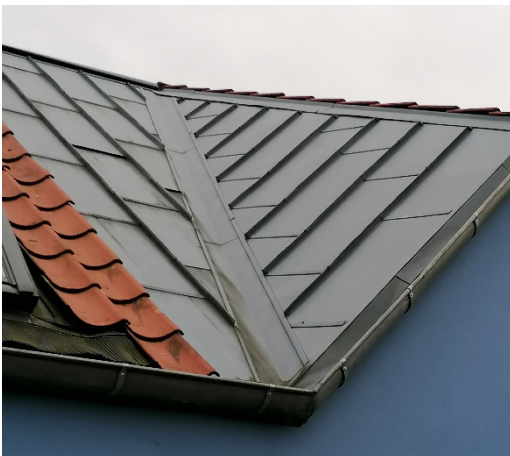
Zinktaget ligger flot uden registrerede skader.

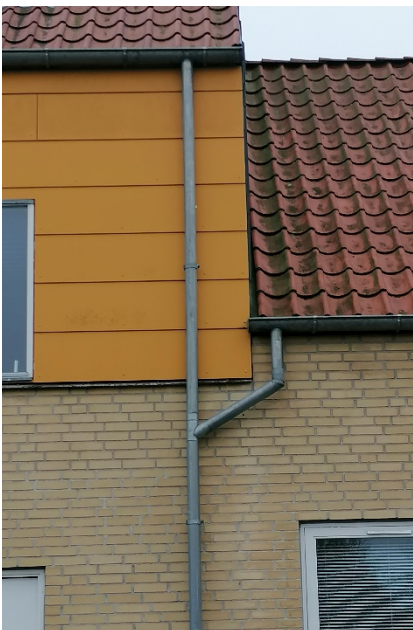
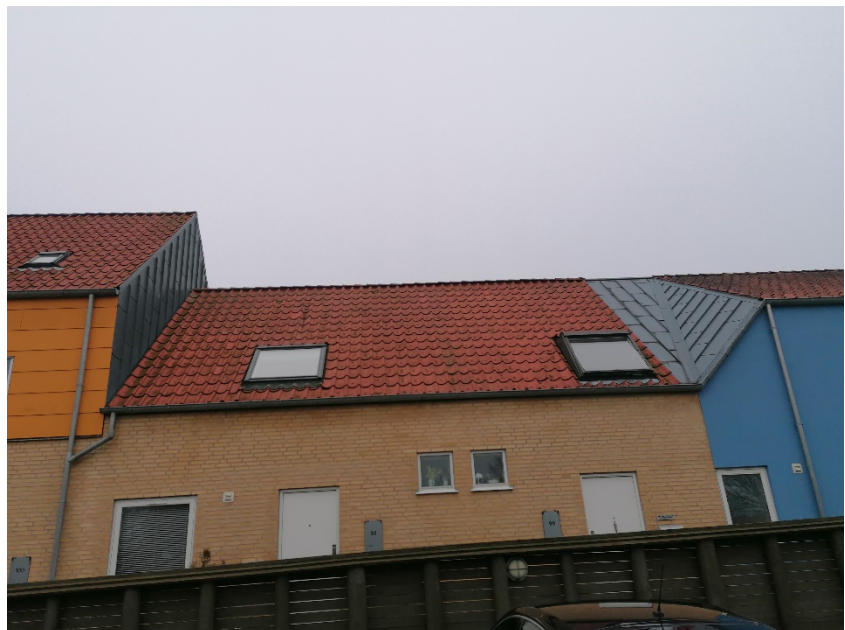
Der er ikke registreret skader.

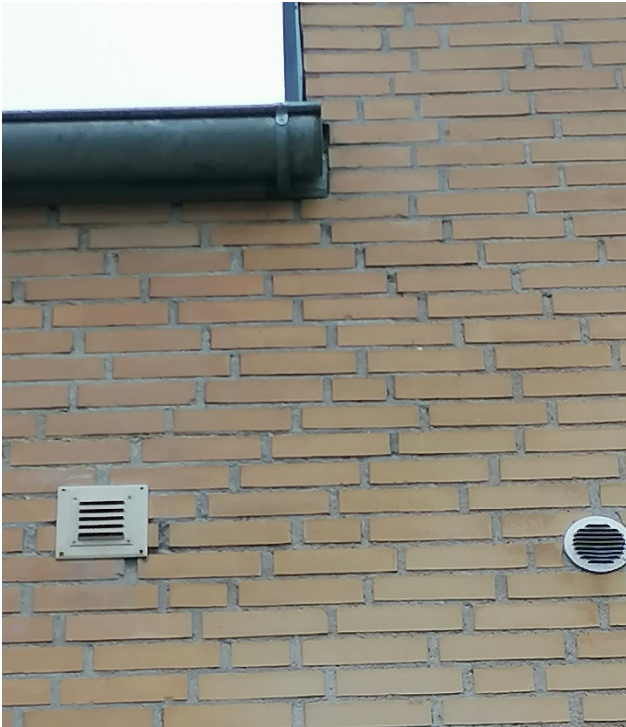
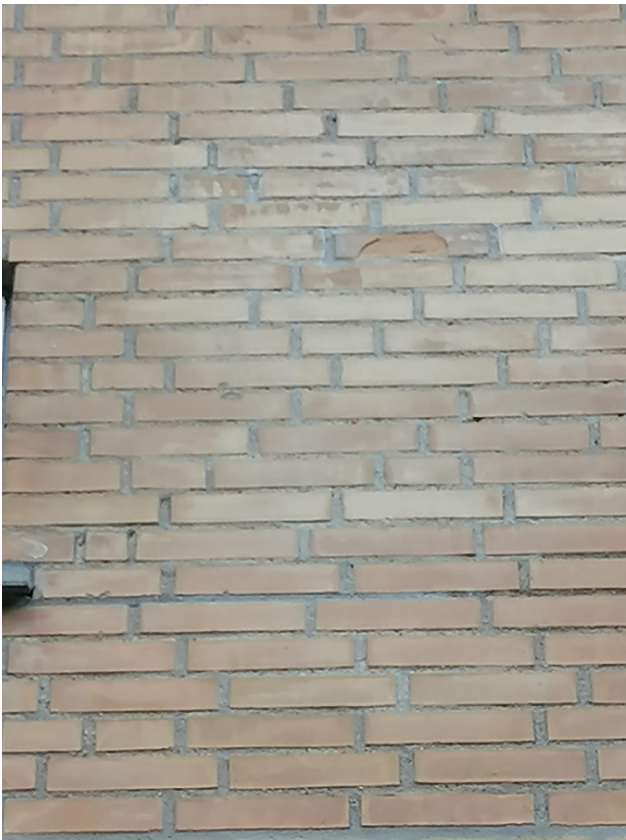
Generelt er murværk i fin stand, men der er dog registreret revner i murværksfuger, forvitret murværk og enkelte mursten med afskalninger.

Murværksfuger har en begrænset levetid. Ca. 50 år. Når fuger er tilstrækkelig nedslidte, skal de kradses ud og fuges om.

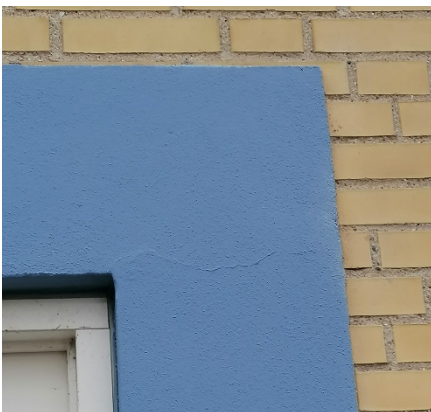
Revne i facadepuds

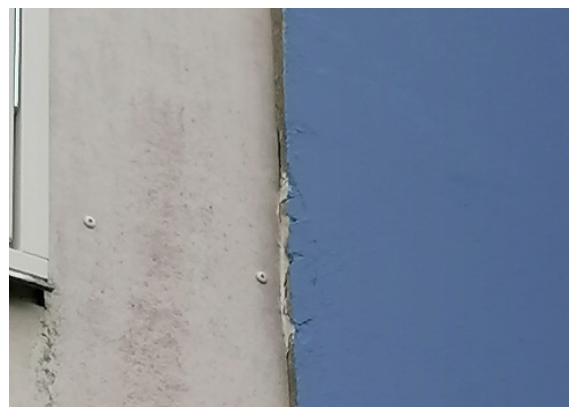
Skade på kant af facadepuds

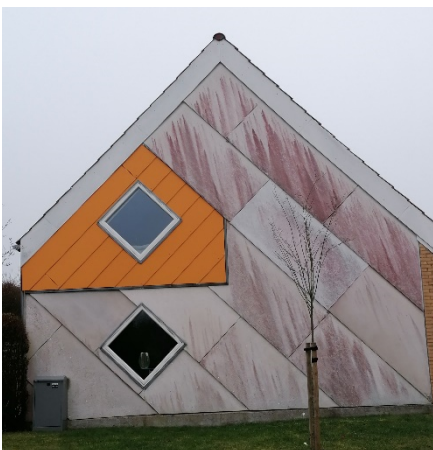
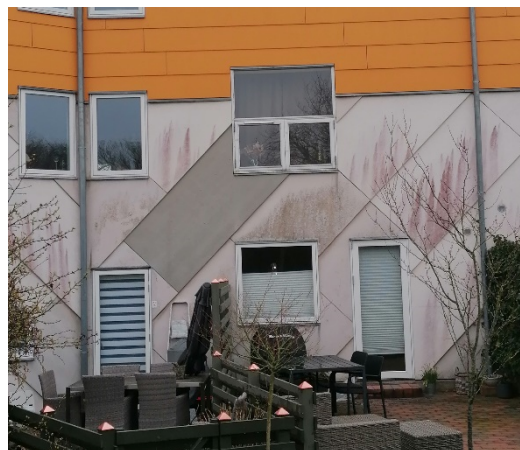
Mange af pladerne er begroede med alger. Der er observeret revnede plader begyndende forvitring af pladerne.

Algebegroet facadeplader. Enkelte plader er udskiftet

Plader inspiceres hvert år og defekte plader udskiftes.

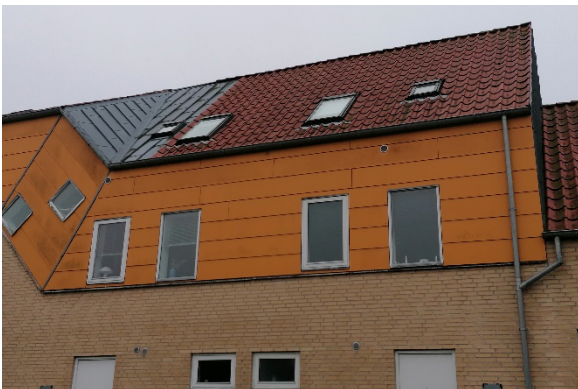
Algebegroet facadeplader

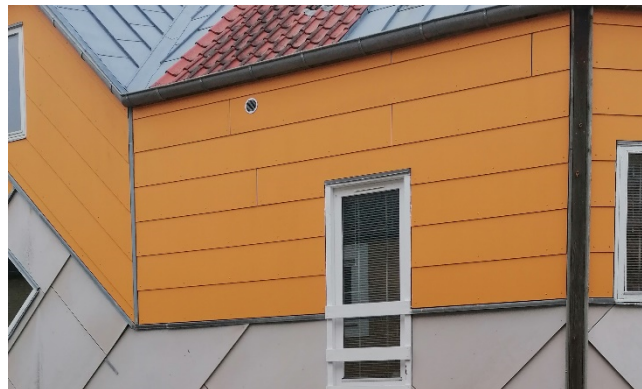
Intakte facadeplader.

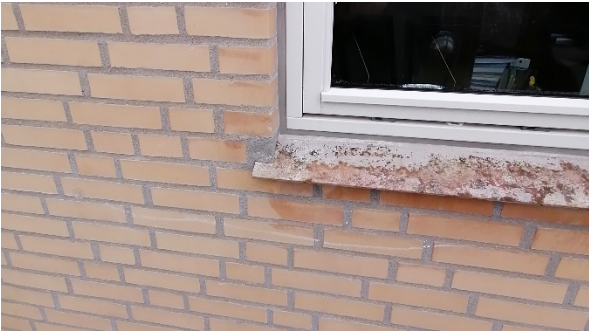
Forvitret og algebegroet sålbænk.

Sålbænkene trænger til udskiftning

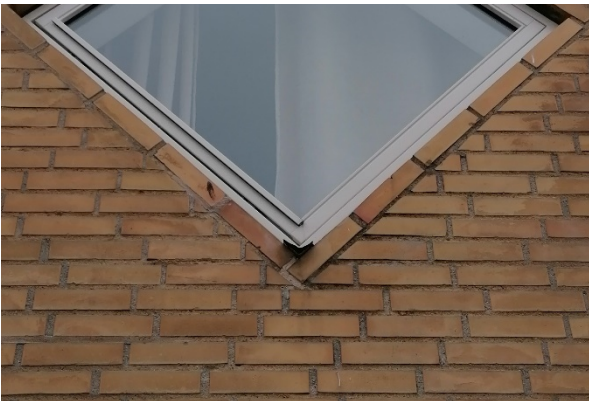
Her mangler sålbænk. Medfører at murværk er opfugtet og fuger porøse.

Sålbænkene inspiceres årligt. Beskadigede sålbænke udskiftes for ikke at opfugte underliggende murværk.

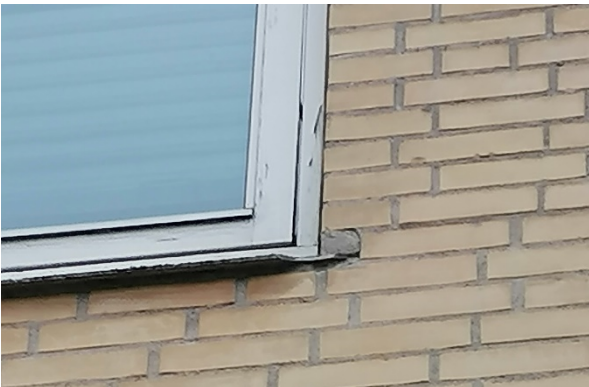
Hjørne knækket af sålbænk.

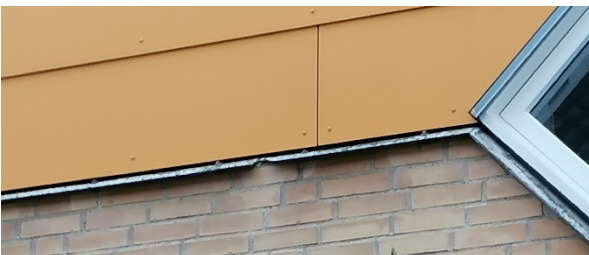
Skade på sålbænk under facadeplader.

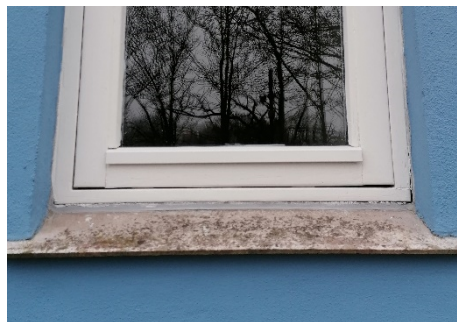
Elastisk fuge der bør skiftes

Elastiske fuger inspiceres Defekte fuger udskiftes

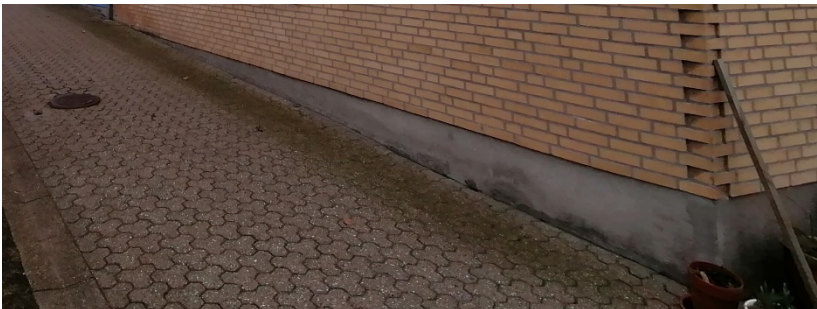
Der er observeret enkelte revner, som ikke vurderes at være kritisk.

Sokkelpuds med enkelte revner.

Sokkelpuds udskiftes samtidig med udskiftning af murværksfuger

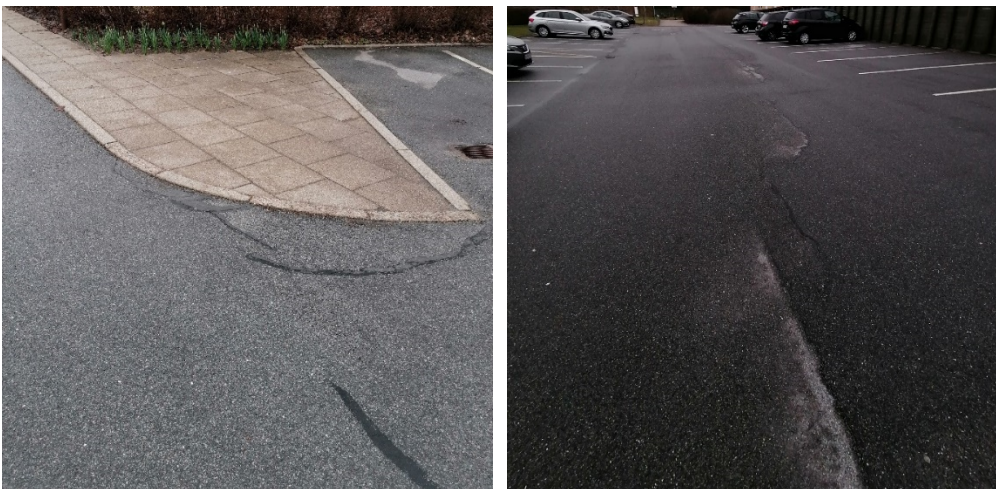
Asfaltbelægning med revner som kan give frostska-der.

Asfaltbelægning inspiceres. Revner og huller i asfalt lappes for at hindre frostska-der. Hvis der observeres store sætninger, undersøges det hvorfor sætningerne opstår. Det kan være skade i rør. Skade på rør udbed-res.

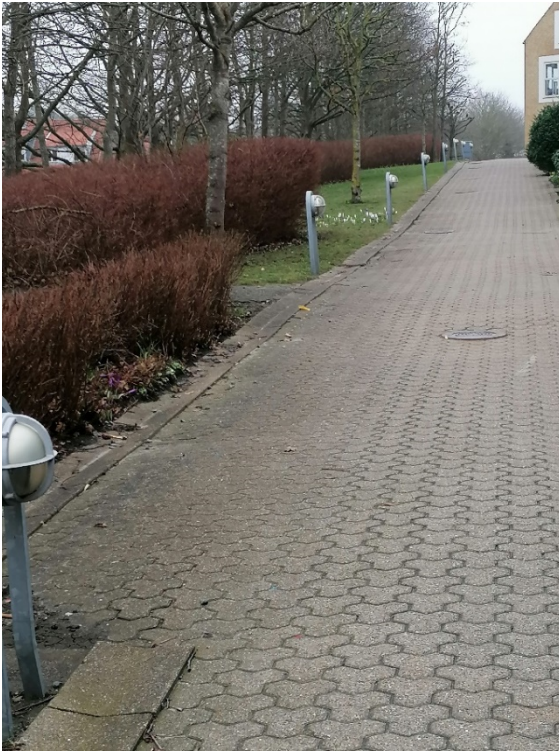
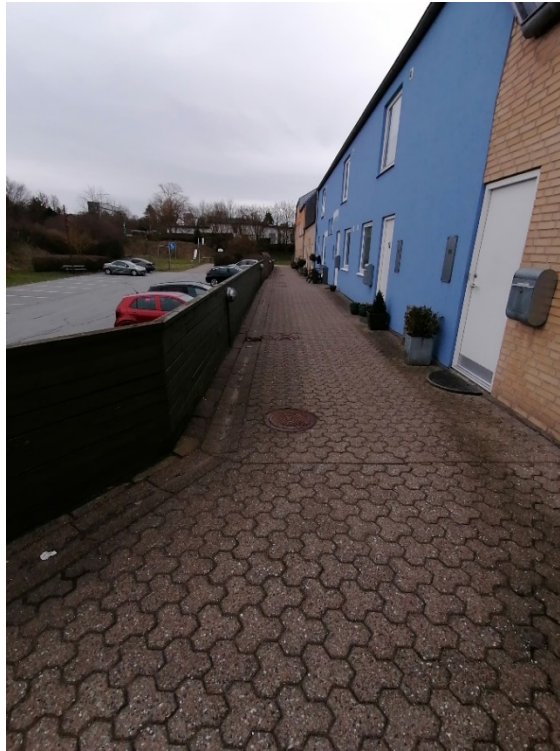
Flisebelægninger har en del lunger, som vurderes at være på grund af dårligt bærelag under belægningen. Lungerne medfører at der er dårlig afvanding af de befæstede arealer.

Flisebelægning med flad til afløbsrende. Der er en del lunger i belægningen.

Flisebelægning udskiftes i forbindelse med andre vigtige udskiftninger i terræn.

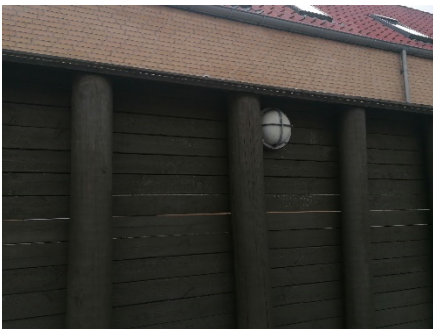
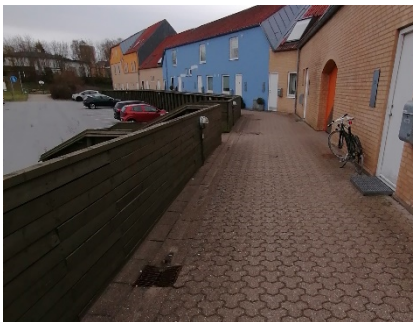
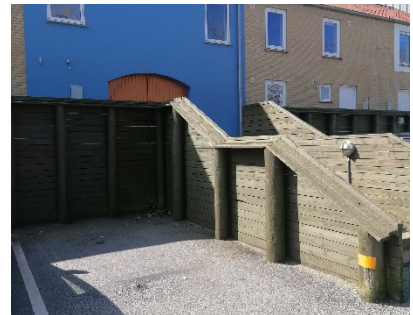
Støttemure udført med træpalisader, dels ud mod parkeringspladsen dels i haver. Specielt træpalisaderne ud mod parkeringspladserne bør udskiftes snarest. Træpalisaderne i haver vurderes at have lidt længere levetid.

Det anbefales at udskifte træpalisaderne inden for 1 til 2 år. I forbindelse med udskiftningen renoveres tilstødende arbejder i terrænet
